Jhonathan Lima de Souza
Marysol Dantas de Medeiros
Yuri Marques Macedo

PERCEPÇÃO AO RISCO DE DESASTRE ASSOCIADO A ROMPIMENTO DE BARRAGEM

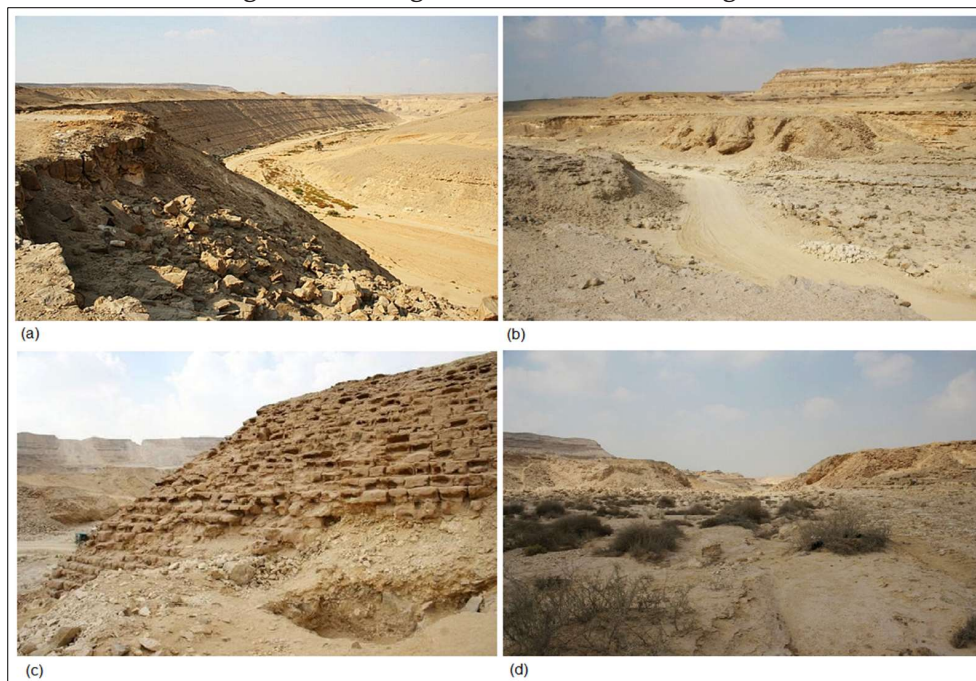
Figura 11: Barragem Sadd-El-Karafa, no Egito.

A Figura 11 retrata o dimensionamento da barragem Sadd-El-Karafa: a imagem (a) denota a extensão do maciço de 108 metros; a imagem (b) mostra a altura do barramento de 14 metros; a imagem (c) mostra bem o tipo de material feito no enrocamento de aterro; e a imagem (d) mostra o tamanho da fenda aberta após galgamento na barragem.

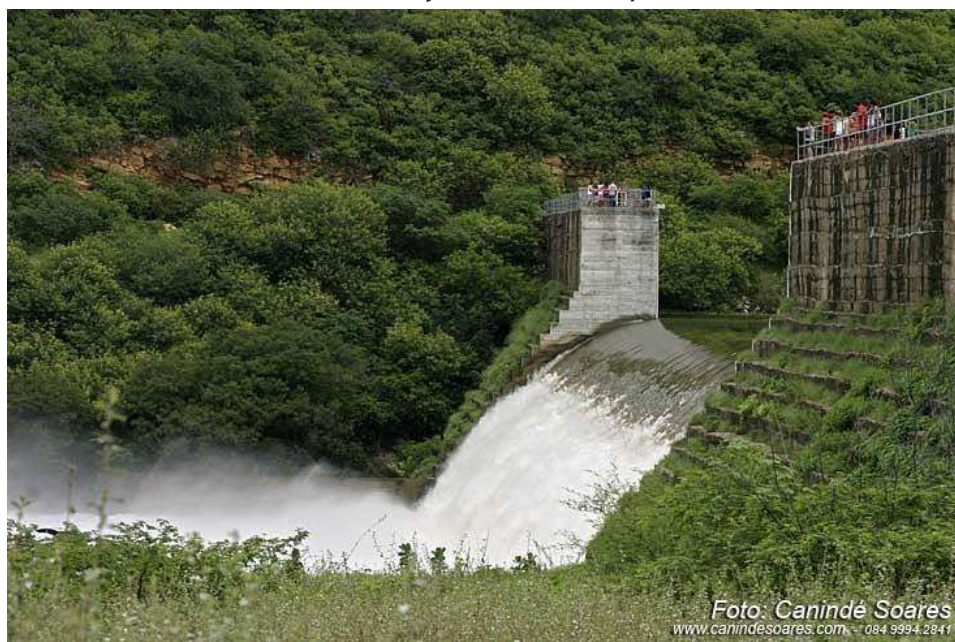
Segundo Brasil (2009), as barragens de concretos são tidas como uma estrutura maciça. As barragens de gravidade (ver Figura 41) são estruturas feitas de concreto, que podem ser alvos algumas tensões de origens térmicas. E para evitar essas tensões, a barragem é construída por módulos, nos quais os blocos de concreto são separados entre si pelas juntas de contração. Esse tipo de barramento possui quase todo seu formato em trapézio. E ele é projetado desta forma para suportar as cargas hidrostáticas de empuxo da água no paramento de montante, bem como para realizar o sistema de contrapeso para estabilizar o próprio peso do maciço e do espelho d'água, que com o peso provoca pequenos sismos. Comumente esse tipo de barramento possui na parte da crista ou coroamento uma seção retangular e na base do maciço a geometria é trapezoidal. Mas o paramento de montante pode ser vertical ou inclinado conforme as dimensões da barragem, conforme a altura e o alargamento da base (vide Figura 42) (Brasil, 2011).

Figura 41: Barragem do tipo gravidade com compactação de concreto a rolo – Barragem Passagem das Traíras, em Jardim do Seridó/RN.

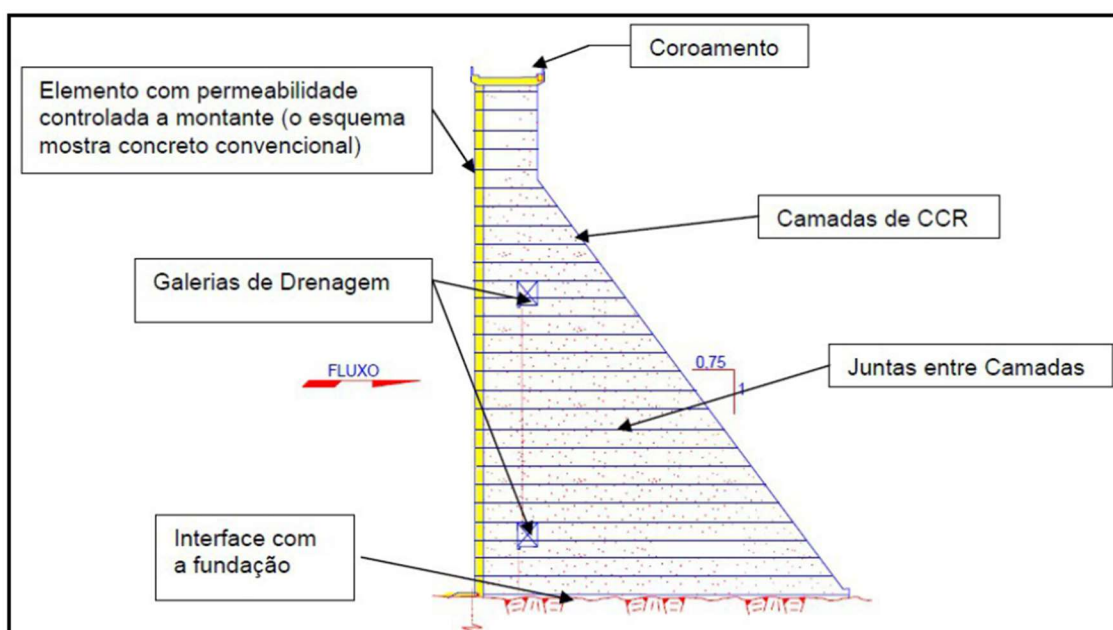
Figura 42: Perfil de barragem de gravidade com paramento de montante.

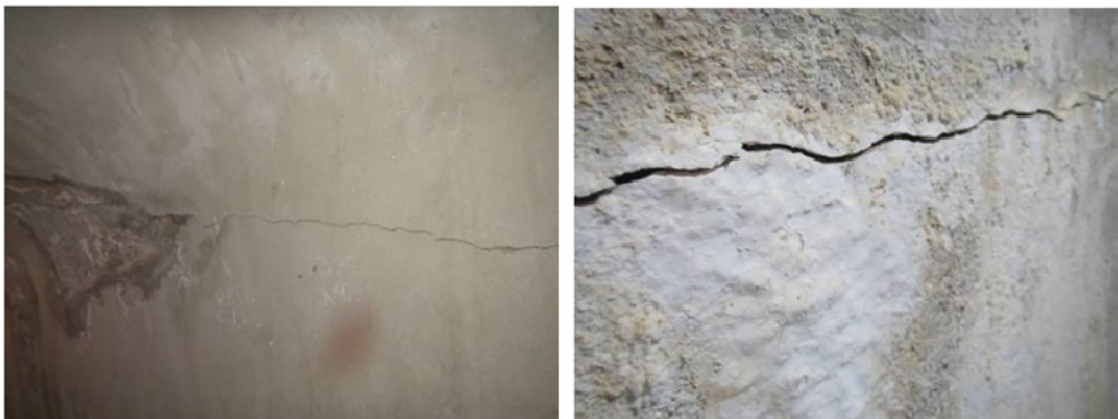
Figura 48: Rachadura na entre o teto da galeria e a parede do paramento de jusante.

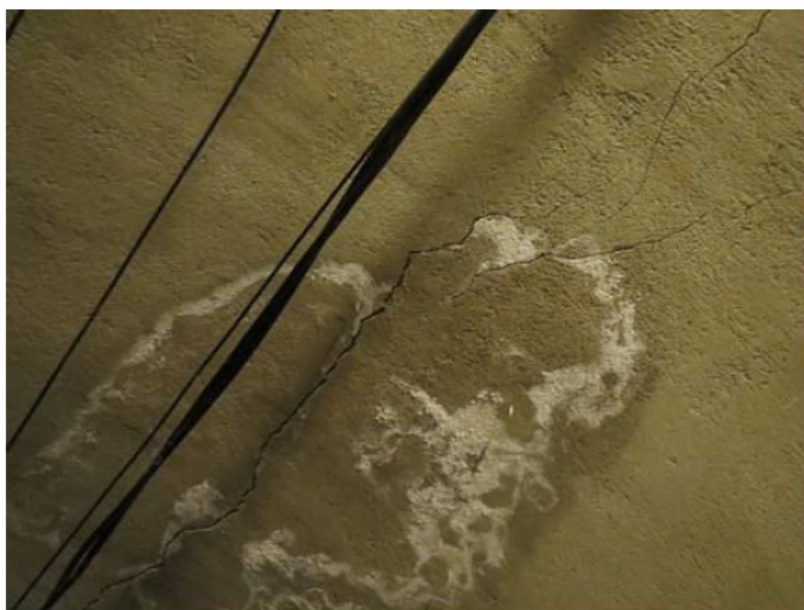
Figura 49: Processo de lixiviação no teto da galeria.

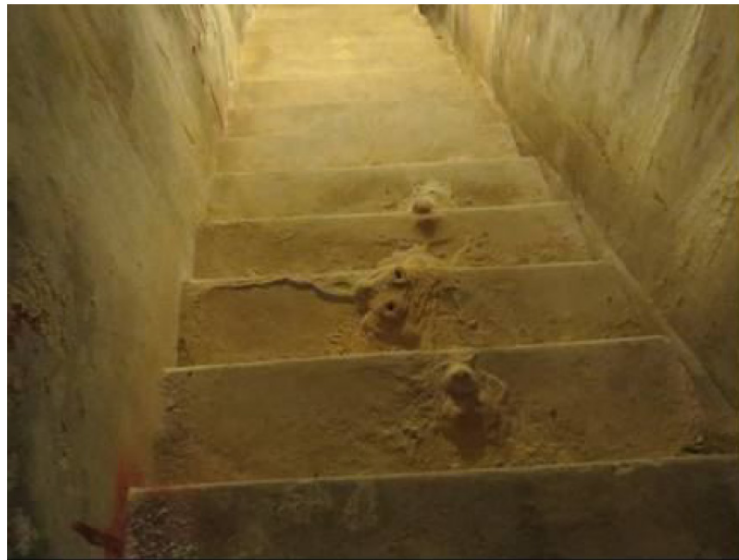
Figura 51: Formação de estalagmites na escadaria da galeria.

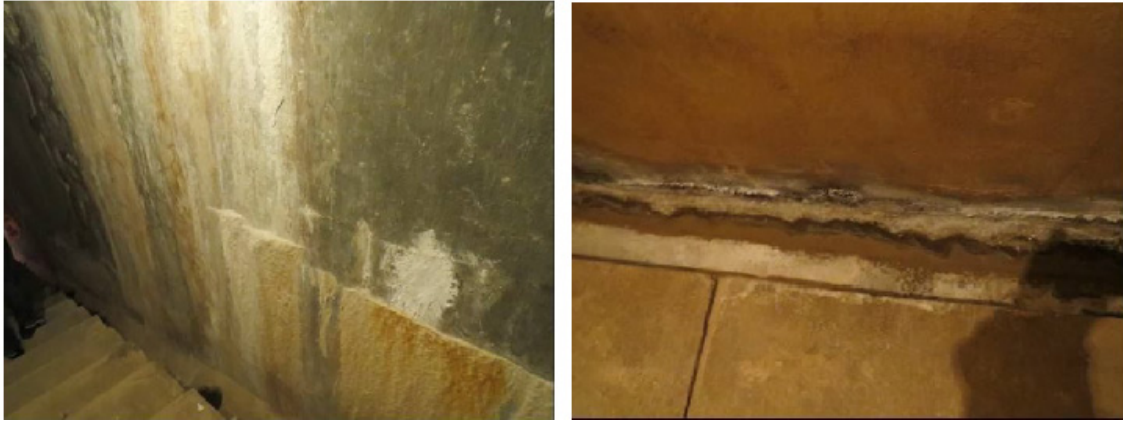
A região do piso da galeria, junto à canaleta de drenagem e do dreno (à margem direita, que sai na superfície do vertedouro) a jusante evidencia fissuras horizontais e lixiviação de gel, como representados pela Figura 52.

Figura 52: Patologias estruturais nos drenos da galeria.

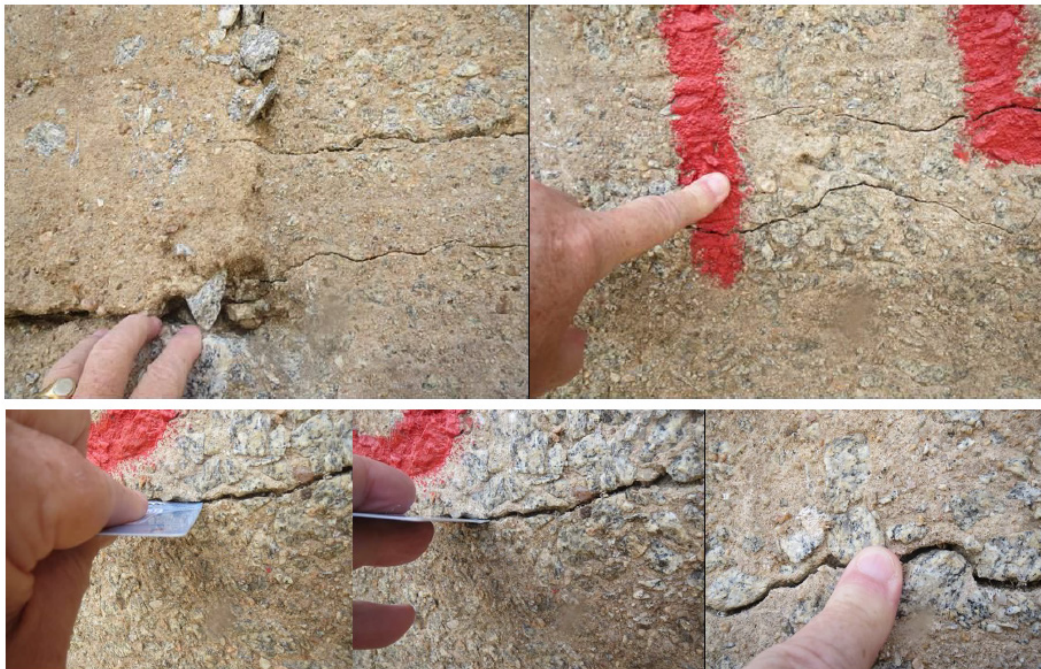
Figura 53: Fissuras horizontais nos paramentos

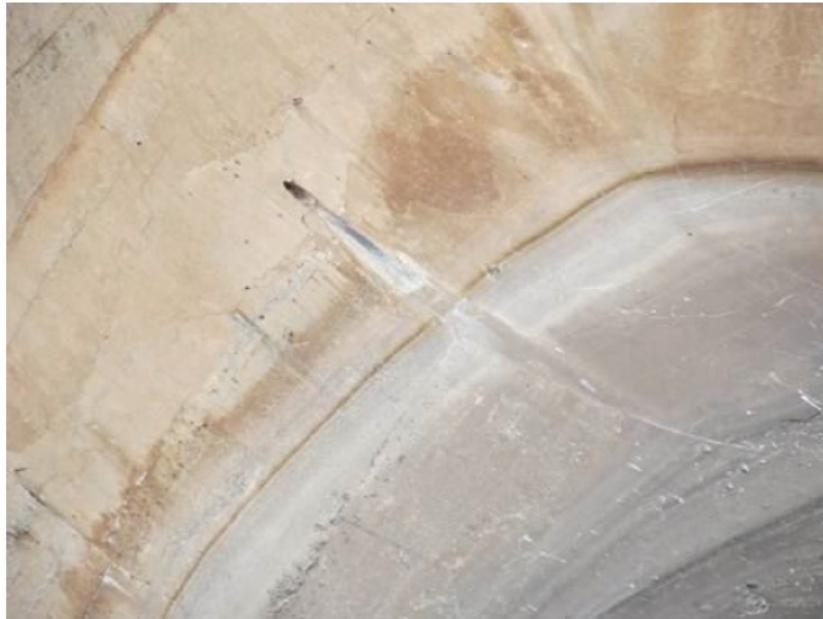
Figura 54: Fissura no vertedouro.

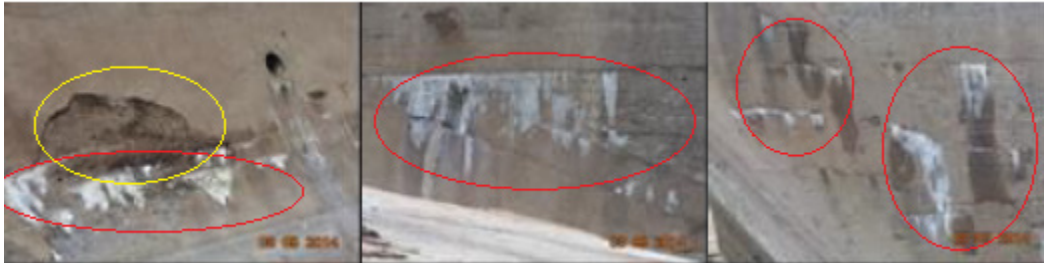
Figura 55: Fuga de água no paramento de jusante.

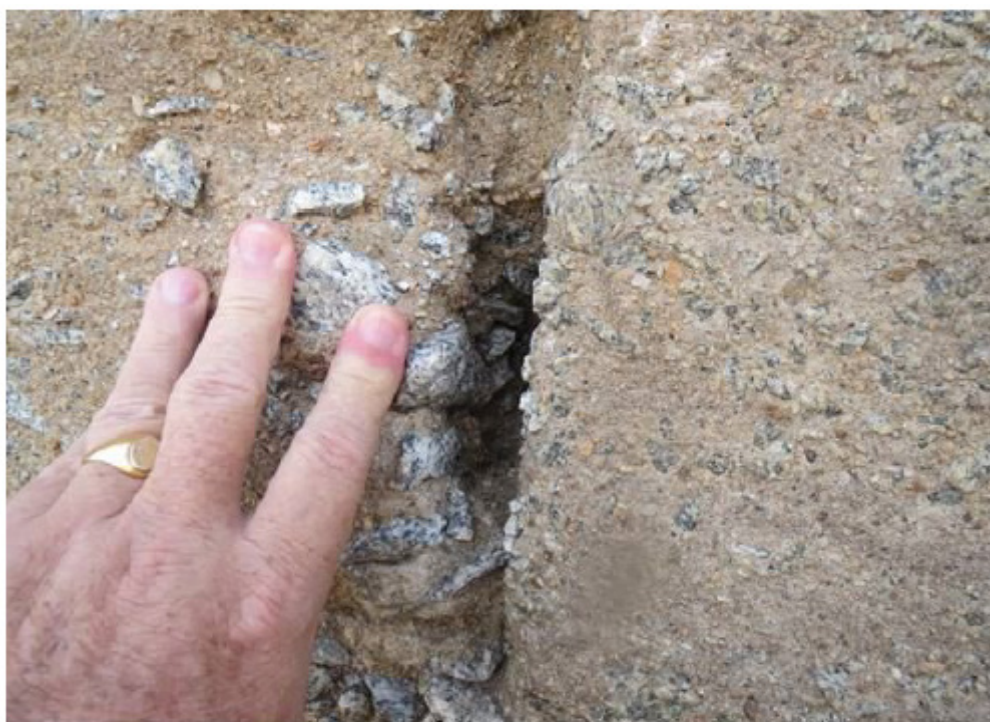
Figura 56: Desagregação do concreto.

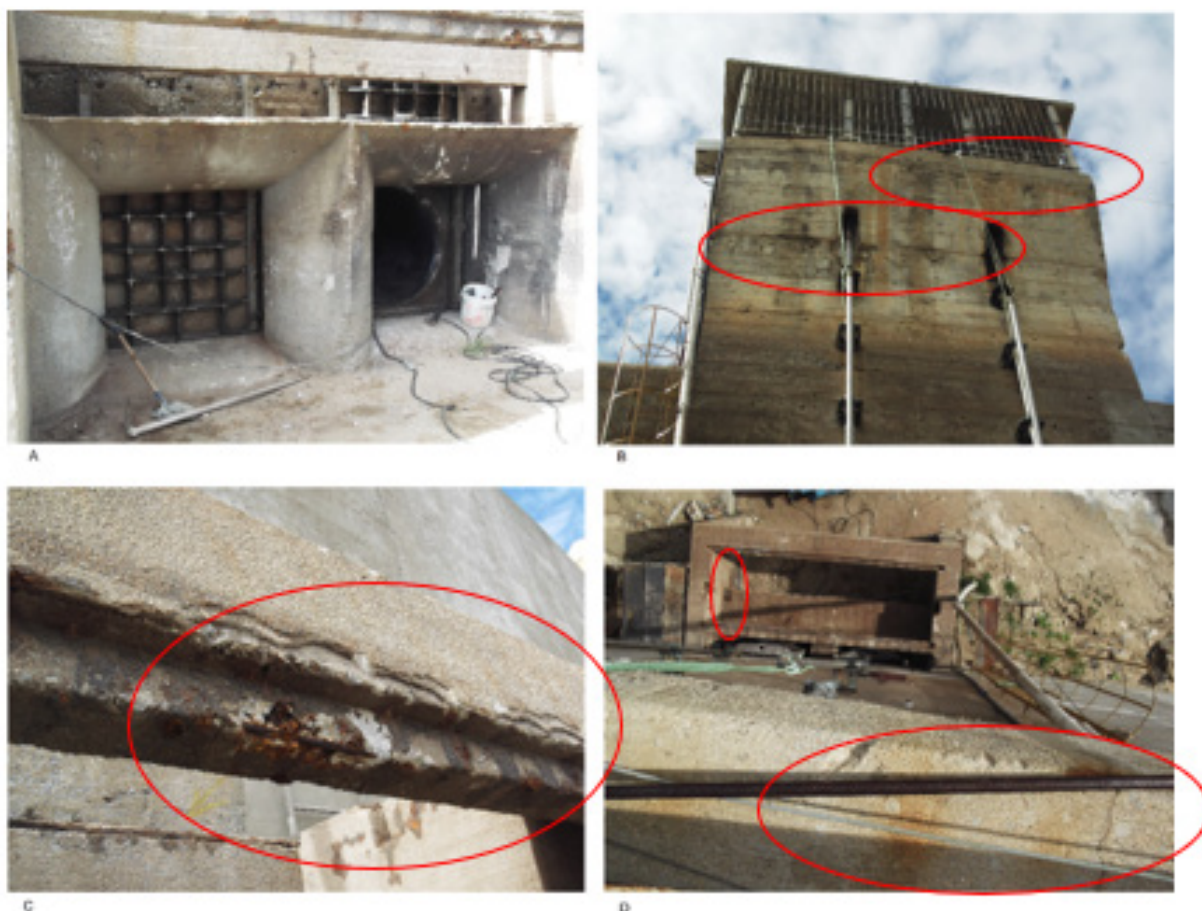
Figura 61: Anomalias nos equipamentos hidromecânicos.

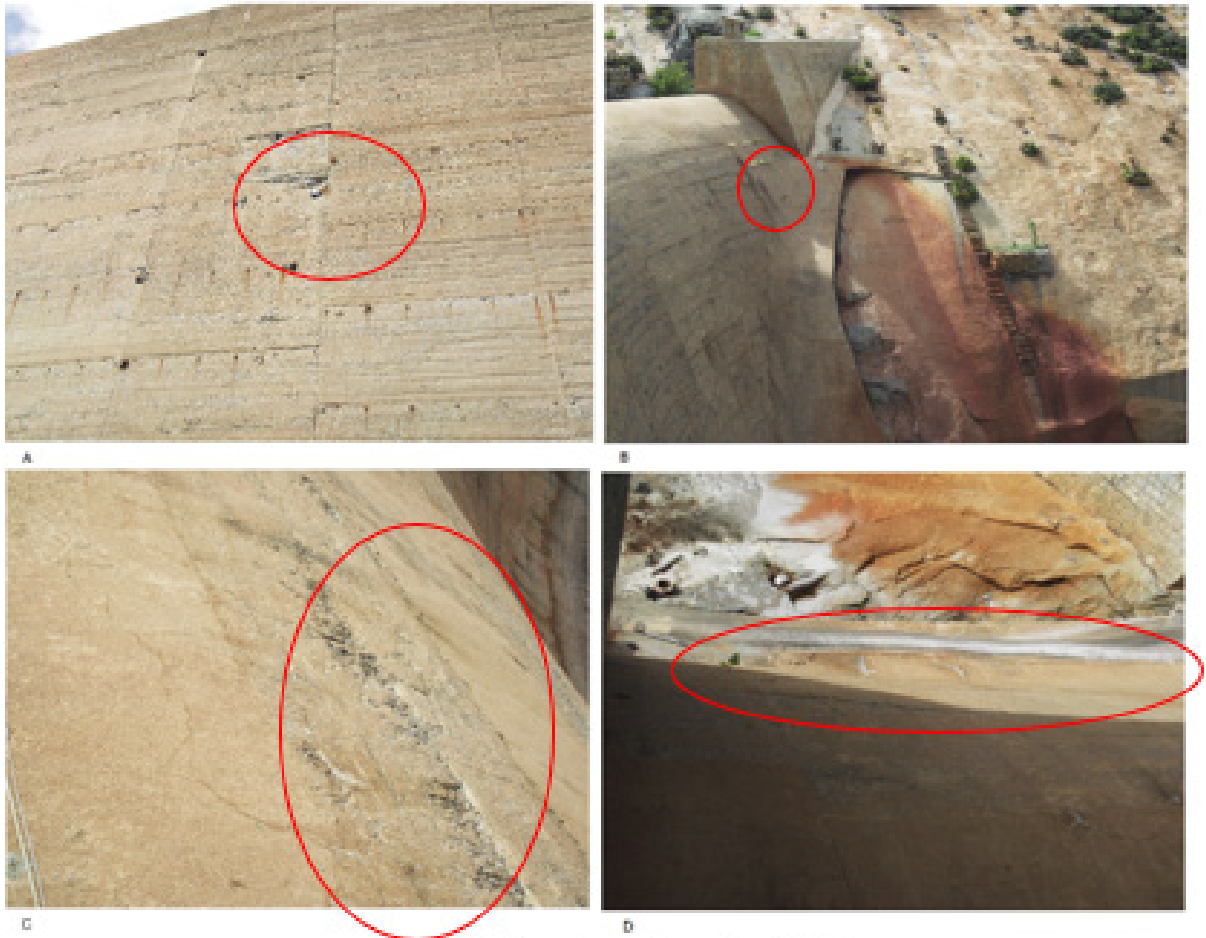
Figura 62: Anomalias nos paramentos.

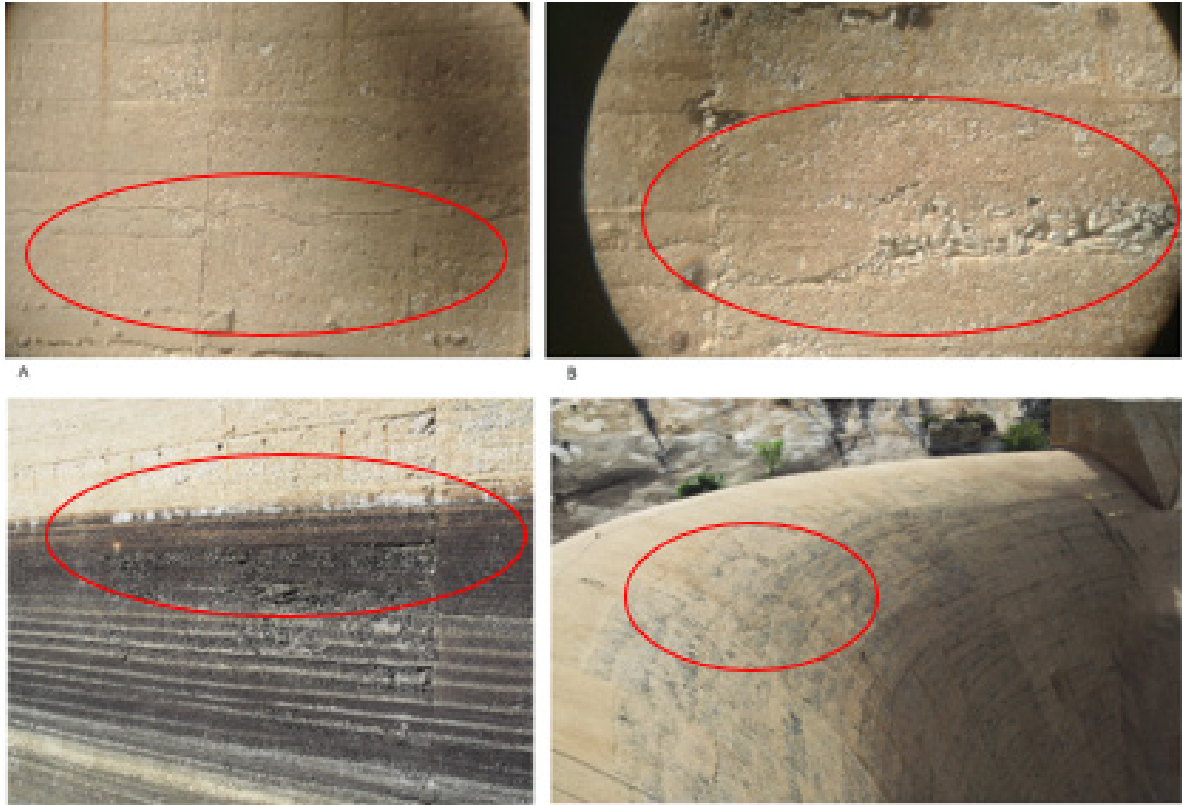
Figura 63: Patologias nos paramentos do maciço.

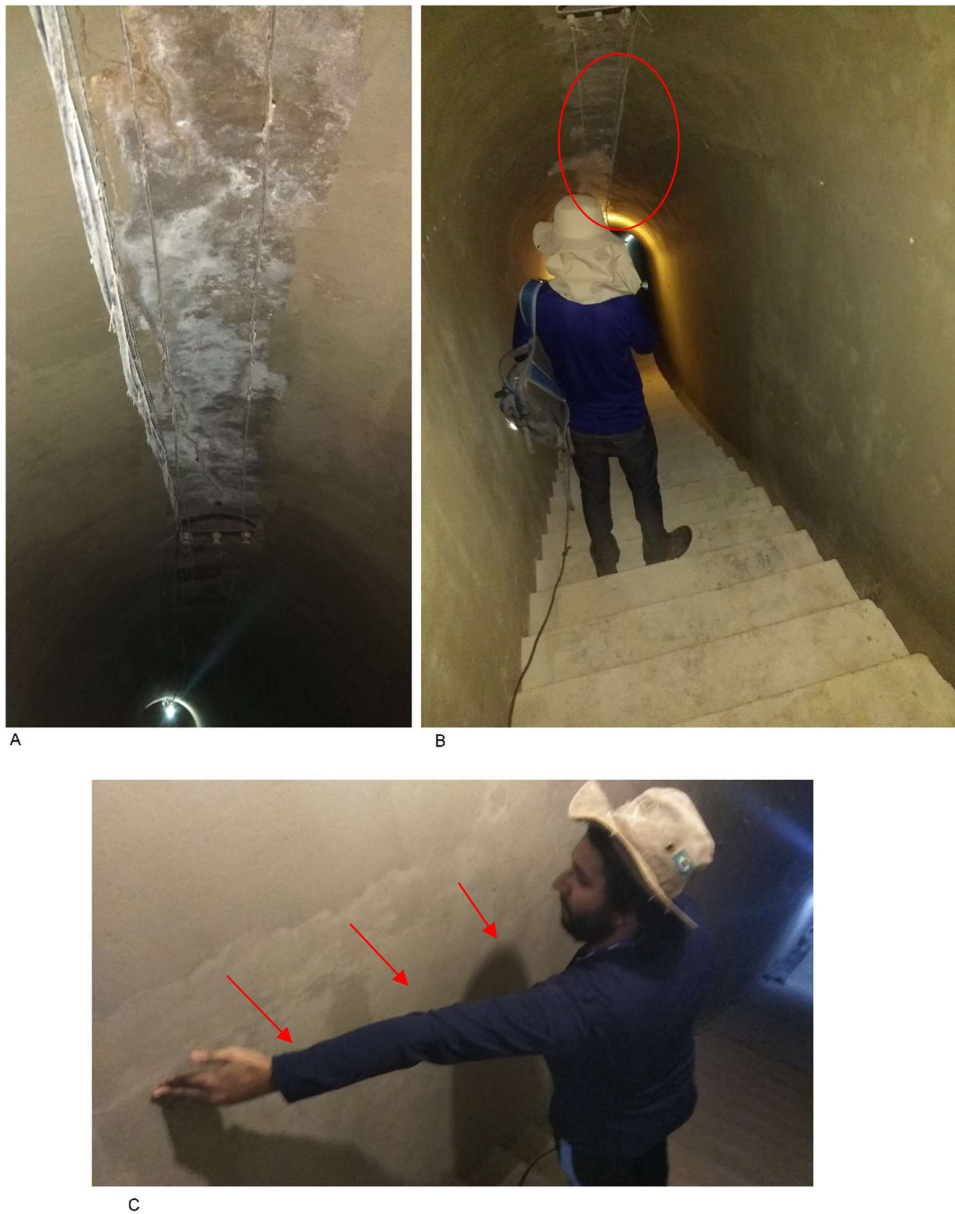
Figura 65: Carbonatação no teto da galeria.
